# A használaton kívüli kutak veszélyei

2021. november 24., szerda 8:15:52 / [Agroinform.hu](https://agroinform.hu) – [Polgárné Sarok Edit](#)

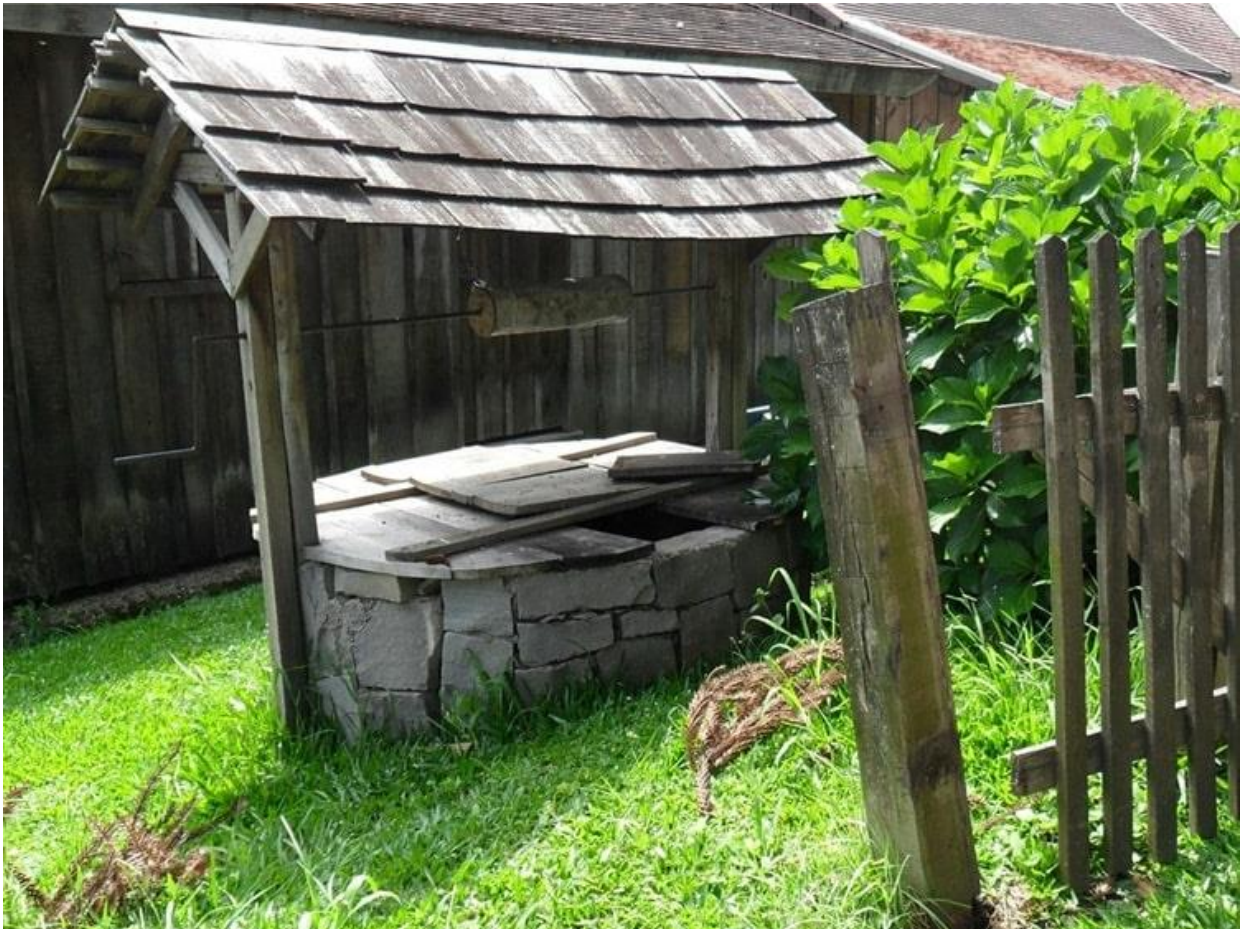
Elhagyott udvarokban ma is veszély forrásai lehetnek a használaton kívüli ásott kutak – Fotó: pixabay

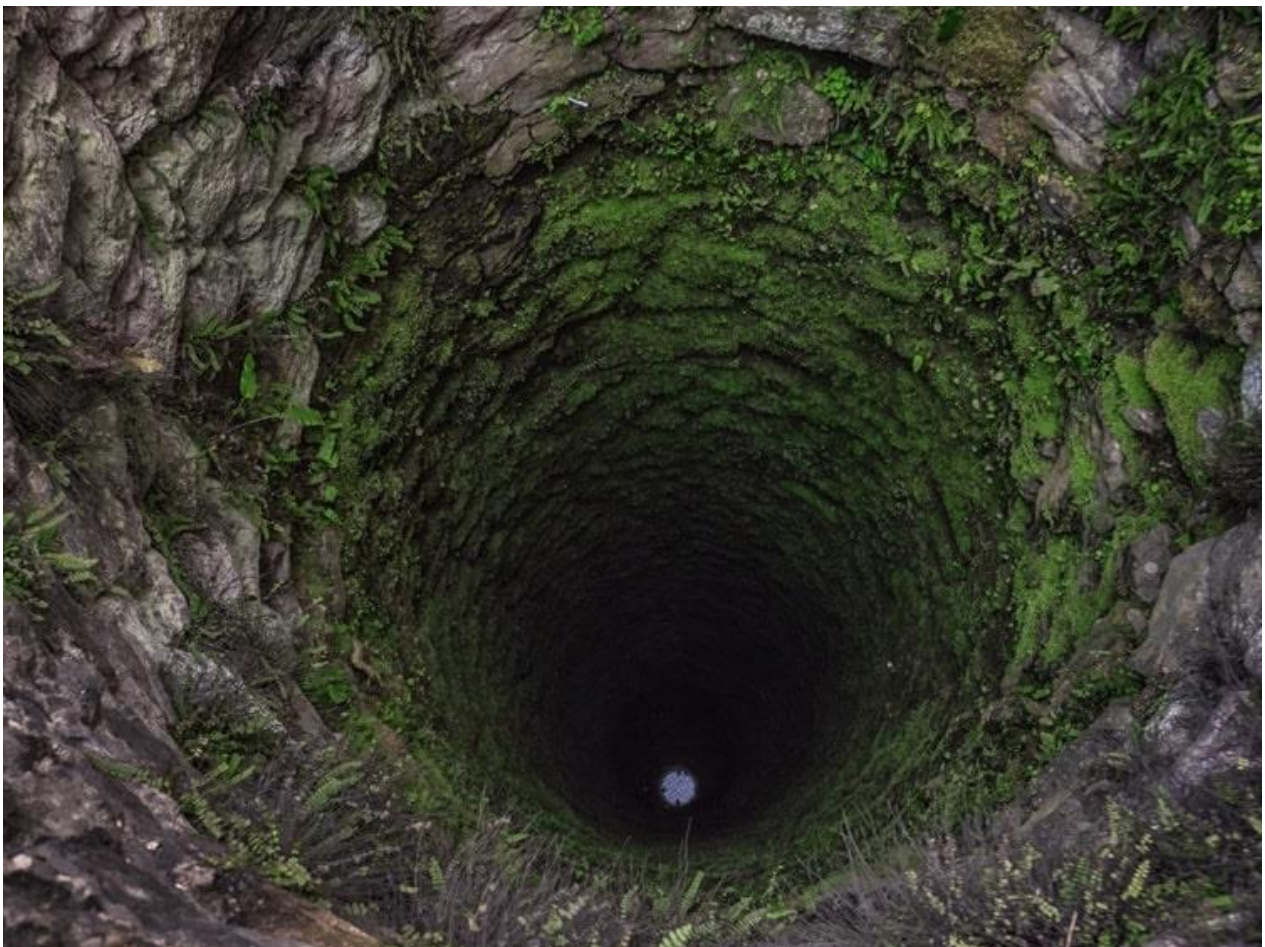
A felhagyott ásott kutak veszélyforrást jelentek az ivóvízbázisra nézve és rendkívül balesetveszélyesek –  
Fotó: Envato
