A felhagyott, lezáratlan, kedvezőtlen műszaki állapotú kutak veszélyei, avagy az aktív vízbázisvédelem fontossága és kihívásai

Csiszár Endre, hidrogeológus

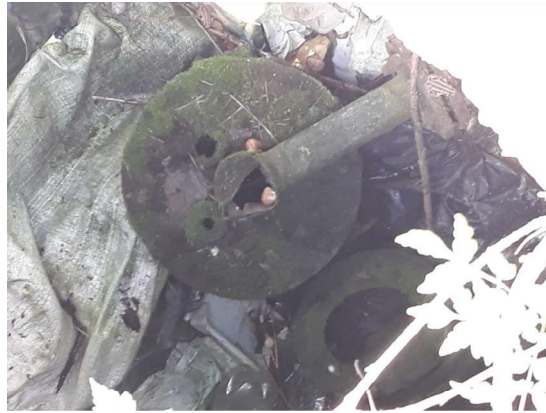
Nem teljes mértékben zárt kútfej, a kútaknában pedig oda nem illő anyagok találhatóak
(a szerző saját felvétele, 2019.)

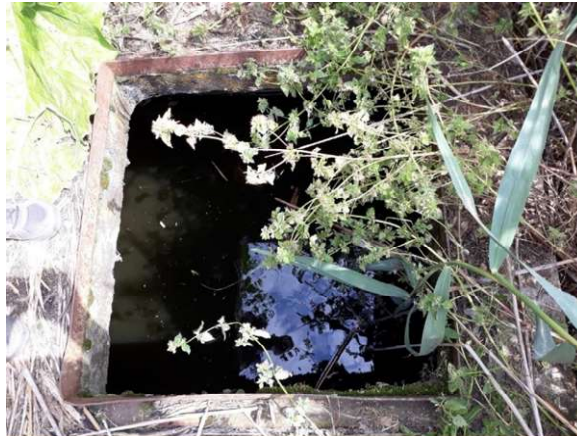
Használaton kívüli kút lezáratlan aknája település határában, a termőföldön
(a szerző saját felvétele, 2019.)

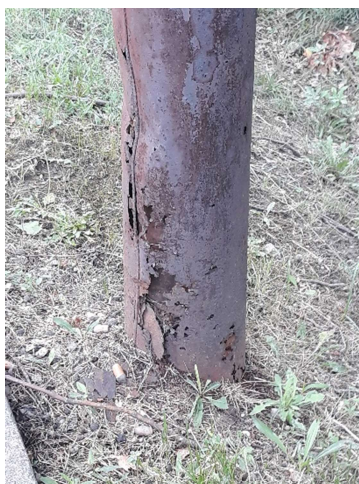
Jelentős mértékben korrodált, védelem nélküli kútfej-szellőzőcső kivezetés a talajon keresztül

Használaton kívül helyezett kutaknál a kútfejet a vízszintmérést lehetővé tevő, tömszelencével lezárt átvezetéssel rendelkező vakperemmel kell lezárni és a nyomásviszonyok, valamint a talajon keresztül burkolat/védelem nélkül a kültérre kivezetett szellőzőcsövet műszaki állapot (korrodáltság) függvényében célszerű a kútfejről leválasztani, a kútfejen lévő szellőzőnyílást pedig szintén vakperemmel lezárni.

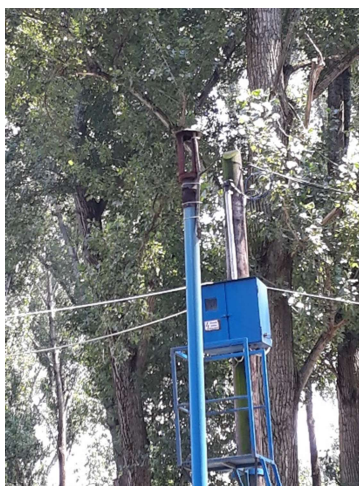
Rovarháló nélküli (lezáratlan) kút-szellőzőcső fej

Nem zárt, kültérre kivezetett szellőzőcső-fejen és szellőzőcsövön keresztül a kútba bármilyen élő szervezet képes bejutni és ott elpusztulva szerves anyag, valamint bakteriális szennyezést okoz, melynek következtében lokálisan elszennyeződik a (kútban lévő) felszín alatti víz, arról nem is beszélve, hogy a tetem eltávolításáig és a kút alapos átfertőtlenítéséig emberi fogyasztásra alkalmatlanná is válik. A talajon keresztül kültérre kivezetett szellőzőcsöveket – az esetleges korróziós lyukadás elkerülése érdekében – célszerű saválló anyagból kiépíteni, vagy pedig korróziós hatásokkal szembeni ellenállást eredményező bevonattal ellátni.

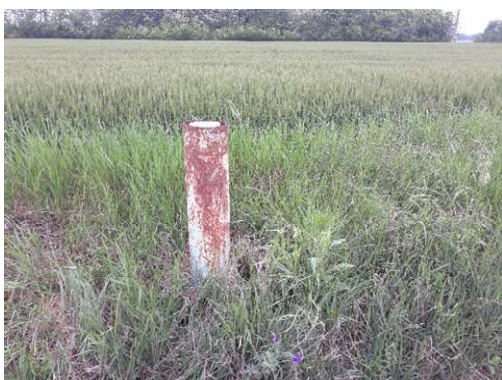
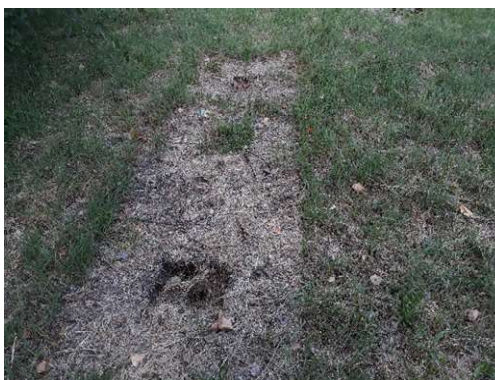
Külvilággal közvetlen kapcsolatban lévő, lezáratlan monitoring kutak

Fokozottan felhívom a figyelmet a jellemzően sekély mélységben települt vízadó réteg(ek)et szűrőző monitoring kutak állagmegóvására, minimum éves szintű szemléjük elvégzésének szükségességére, és bármilyen rendellenesség (pl. megrongálódás, kiszántás, kidöntés, vagy a zárósapka hiánya) észlelése esetén a szükséges intézkedések megtételére. Azt gondolom, hogy ezek a kutak vannak leginkább kitéve a sérülésveszélynek, a vandalizmus eredményezte rongálásnak, valamint a lopásnak, ezért – az általuk szűrőzött vízadó réteg(ek)ben tárolt víz elszennyeződésének megelőzése érdekében - komoly odafigyelést igényelnek. Éppen ezért azt gondolom, hogy amennyiben a monitoring tevékenység megszűnt, azaz nem indokolt további fenntartásuk, vízminőségvédelmi szempontok alapján a legcélravezetőbb az lenne, ha ezek a kutak eltömedékeléssel megszüntetésre kerülnének.

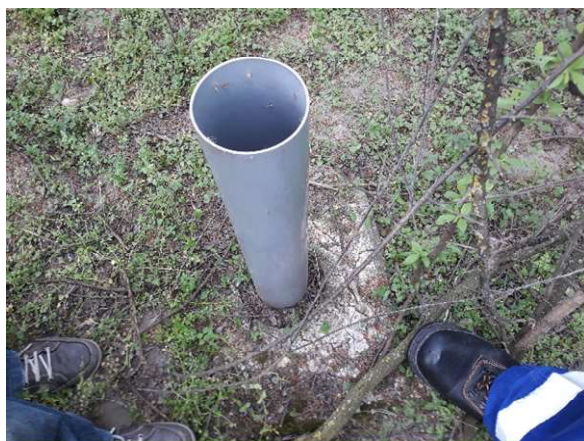
Lezáratlan monitoring kút
(a PVC-rakat védelmét biztosító acélsövet és a zárósapkát eltulajdonították)
(a szerző saját felvétele, 2019.)

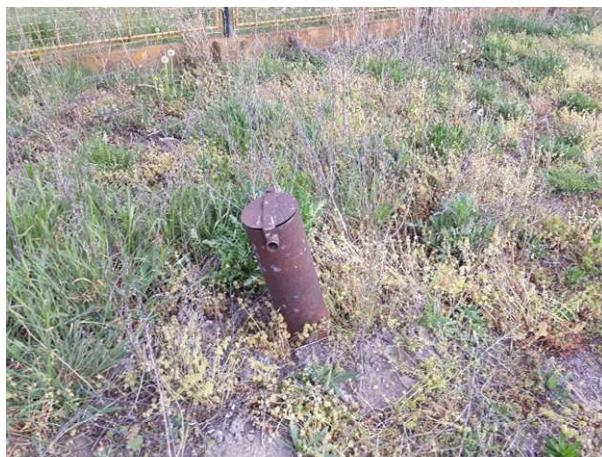
Részben „kiszántott” monitoring kút
(a szerző saját felvétele, 2019.)
